AQUACUP, s.r.o. Kollárova 969 Veselí nad Moravou www.aquacup.cz		Druh dokumentu: Výkres - rozpad	Status dokumentu:	Změna: R00	
		Název, doplňující název 3" SIGI 40/55	Číslo dokumentu:	Datum vydání: 6. 8. 2024	Jazyk: cz/en

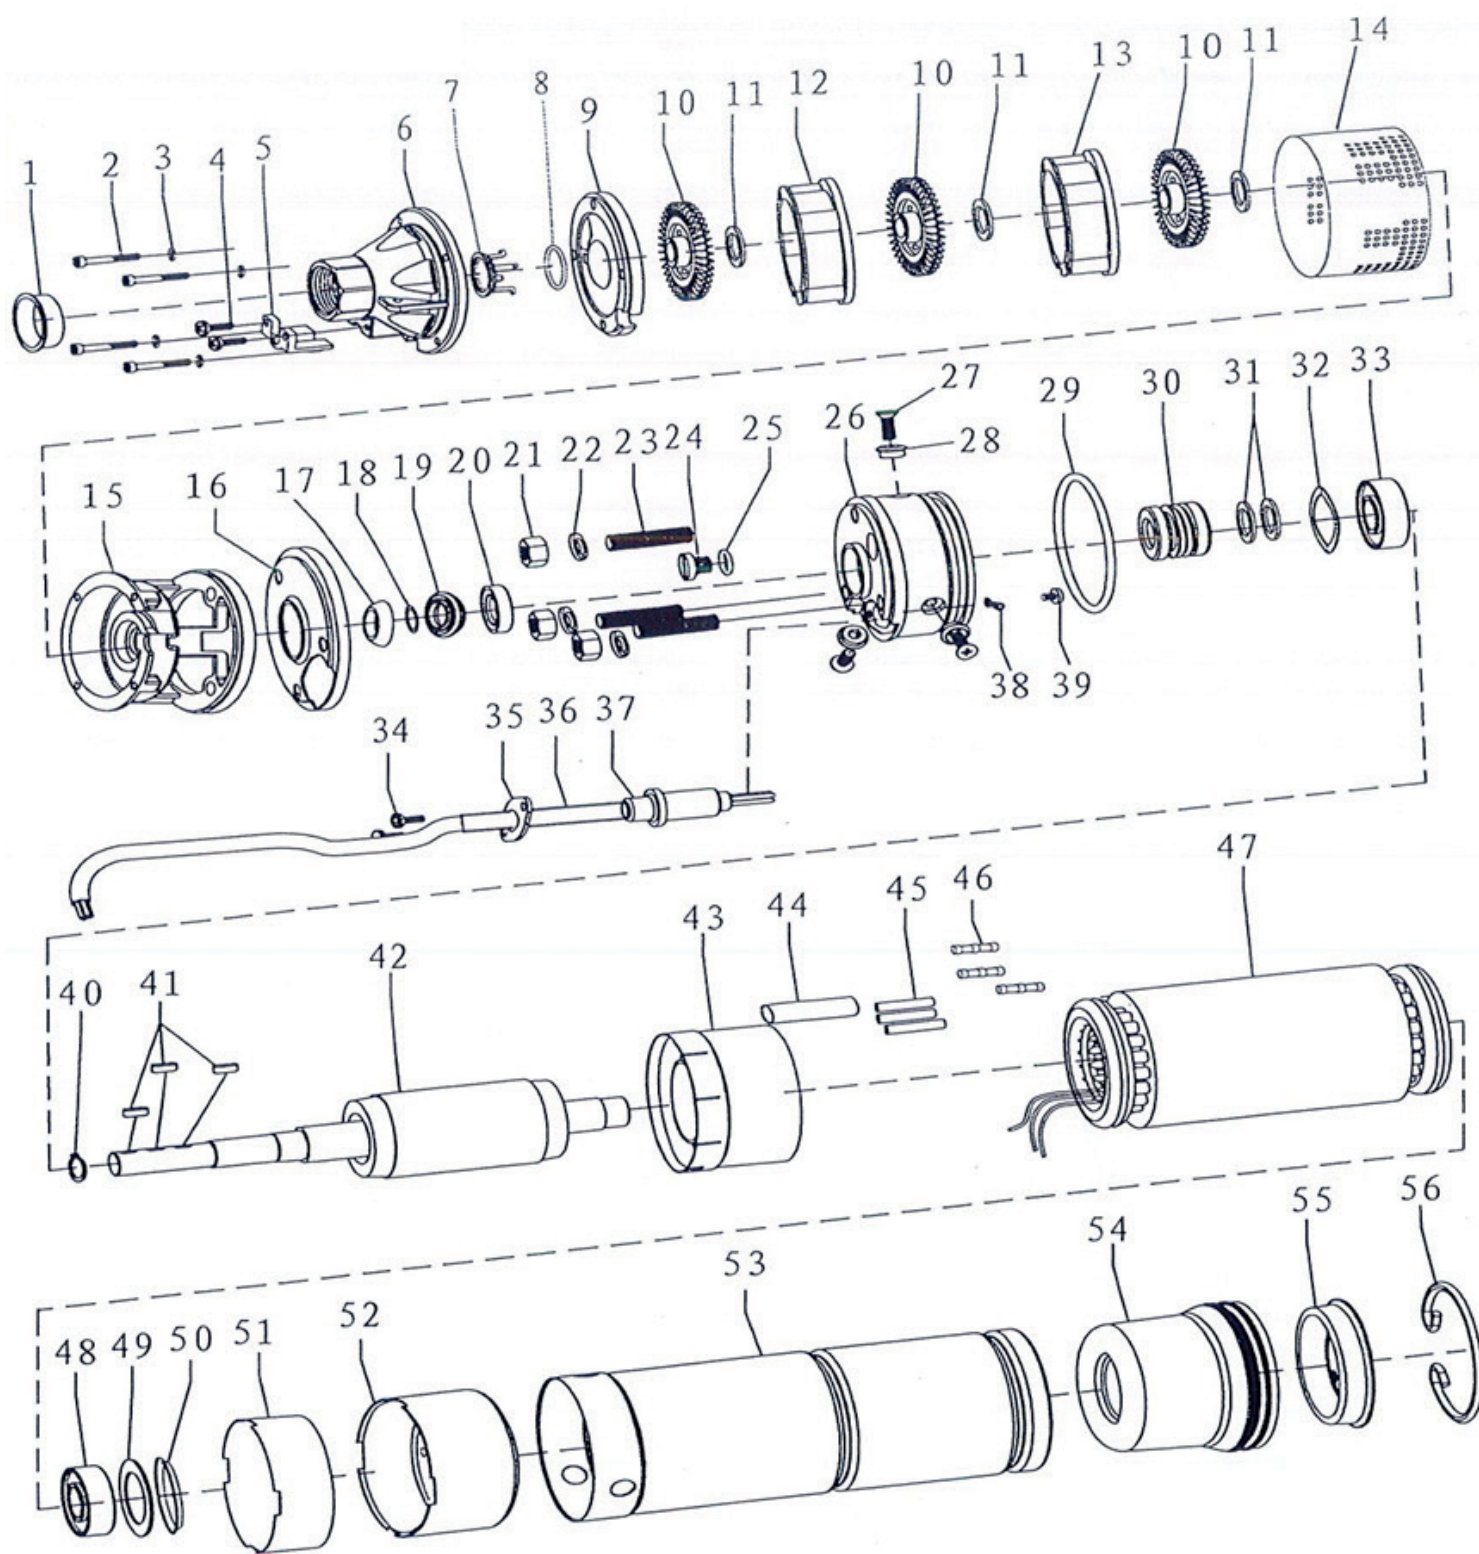
č.	Název
1	Kryt zásuvky
2	Šroub
3	Ploché těsnění
4	Šroub
5	Kabelová deska
6	Výstup
7	Zpětný ventil
8	O-kroužek
9	Kryt čerpadla
10	Oběžné kolo
11	Pryžové těsnění
12	Horní difuzor čerpadla
13	Spodní difuzor čerpadla
14	Sítko
15	Vstupní otvor
16	Horní kryt klínu
17	Gumová objímka
18	Těsnění
19	Pískotěsný kryt
20	Rámové olejové těsnění
21	Matice
22	Pružná podložka
23	Šroub
24	Zátka olejové náplně
25	O-kroužek
26	Horní klín
27	Šroub
28	Těsnění
29	O-kroužek
30	Mechanické těsnění
31	Těsnění
32	Vlnovcová podložka
33	Ložisko
34	Šroub
35	Zátková deska
36	Teplem smrštitelná trubka
37	Kabelová zástrčka
38	Kabelová svorka
39	Šroub
40	Kroužek hřídele
41	Plochý klíč
42	Rotor
43	Horní pouzdro
44	Olejivzdorná tavná trubice
45	Pouzdro ze skleněných vláken
46	Kabelová svorka
47	Vinutí
48	Ložisko
49	Těsnění
50	Těsnění
51	Spodní pouzdro
52	Spodní klín
53	Vnější plášť motoru
54	Olejový vak
55	Spodní základna
56	Pojistný kroužek
